Notre-Dame, le chantier de la renaissance

Pour les lecteurs du Pèlerin, l'écrivain britannique à succès, Ken Follett, partage sa passion de Notre-Dame de Paris et commente nos dernières photos exclusives du chantier de restauration signées Stéphane Compoint.

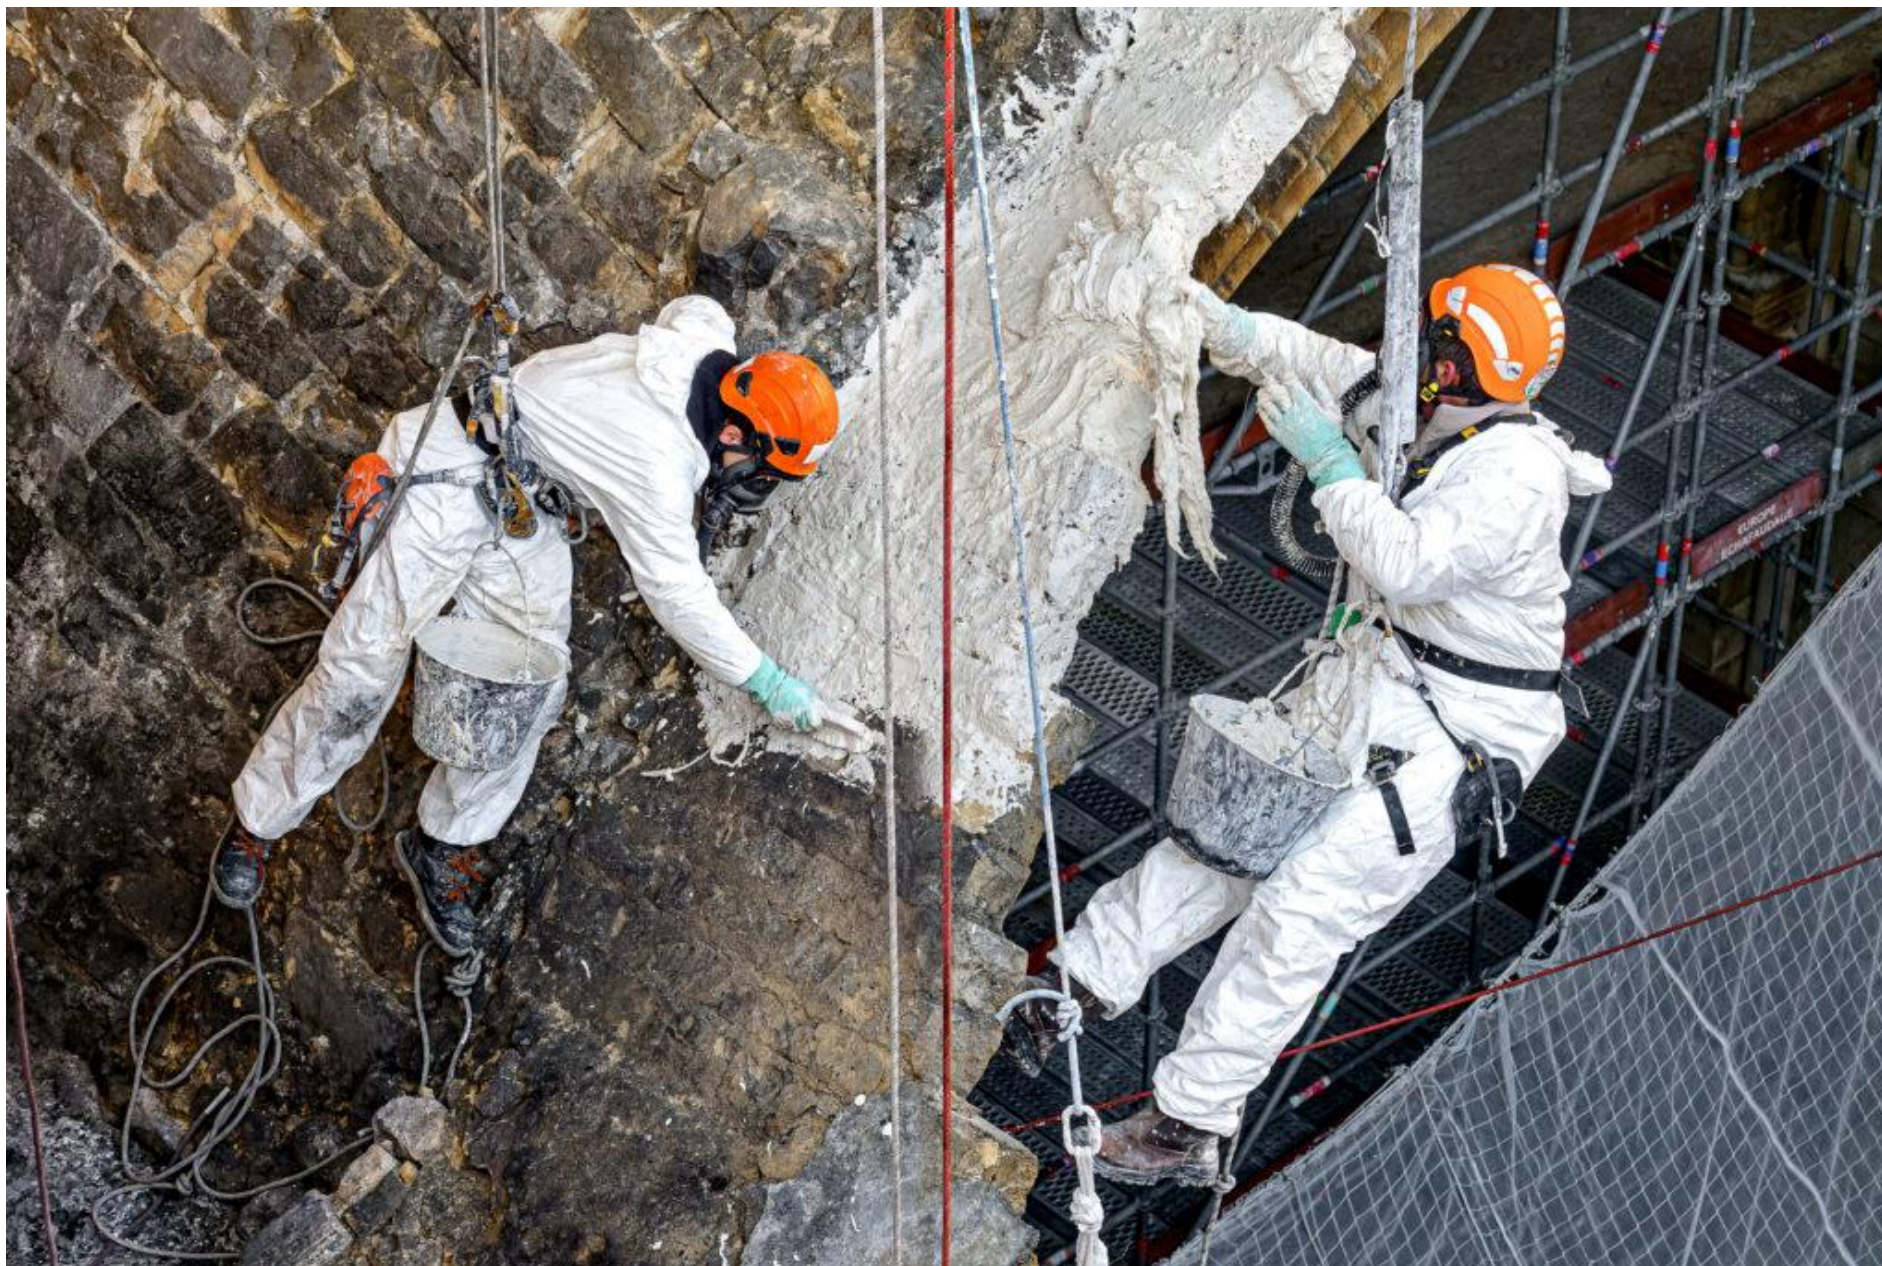
L'été précédent la construction de ces plates-formes, un « cataplasme » en filasse a été posé sur la voûte sud de la croisée du transept par des cordistes de la société Jarnias. Ce travail de consolidation permet d'attendre en sécurité les travaux de restauration des voûtes. Cette vue spectaculaire est prise en plongée depuis la toiture, côté sud-est. © Stéphane Compoint

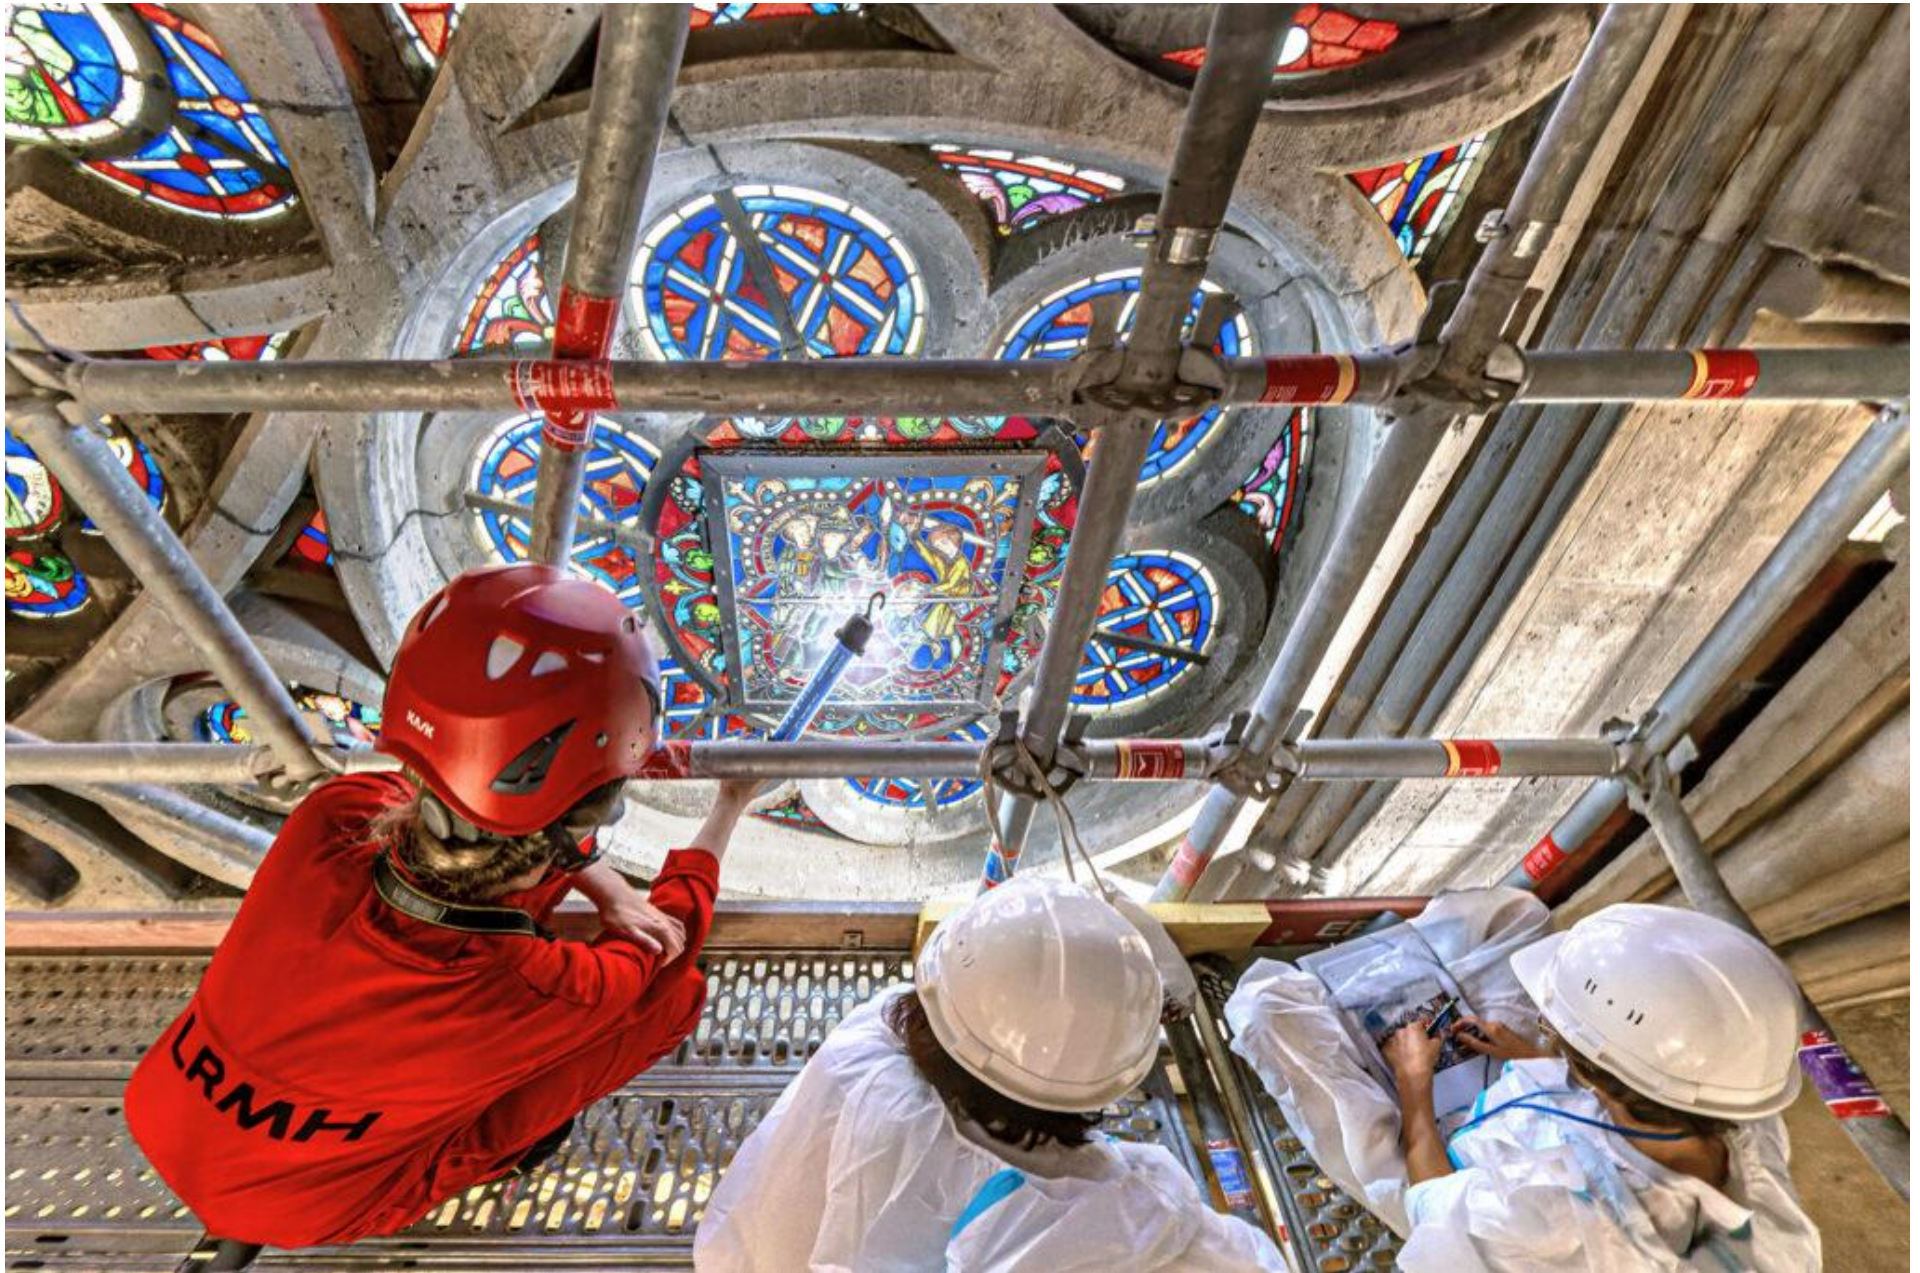
Premiers examens et analyses aux ultraviolets des vitraux de la grande rose du transept nord par une équipe du Laboratoire de recherche des Monuments historiques (LRMH) à l'été 2021. Une chance unique d'accès, grâce à l'échafaudage soutenant le plancher provisoire qui servira à la restauration des voûtes. Auparavant, les historiens d'art ne pouvaient qu'observer ces verrières à la jumelle ! © Stéphane Compoint pour Le Pèlerin

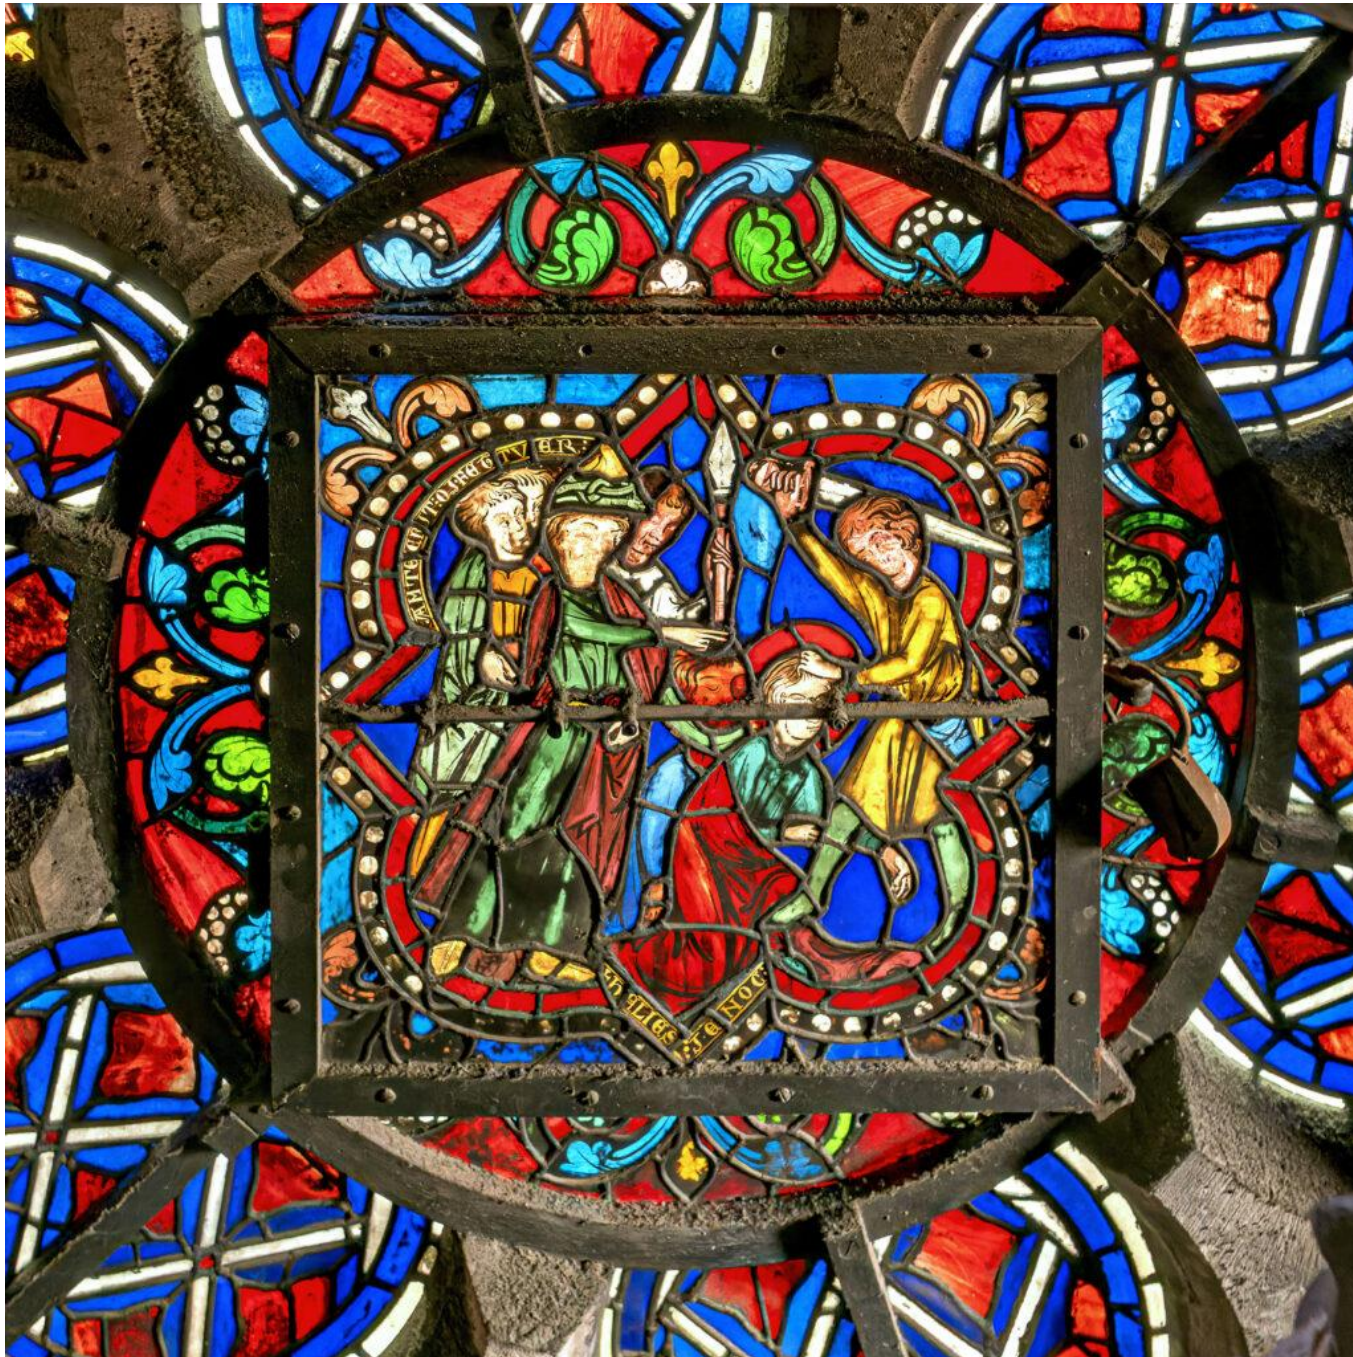
Premiers examens et analyses aux ultraviolets des vitraux de la grande rose du transept nord par une équipe du Laboratoire de recherche des Monuments historiques (LRMH) à l'été 2021. Une chance unique d'accès, grâce à l'échafaudage soutenant le plancher provisoire qui servira à la restauration des voûtes. Auparavant, les historiens d'art ne pouvaient qu'observer ces verrières à la jumelle ! © Stéphane Compoint pour Le Pèlerin

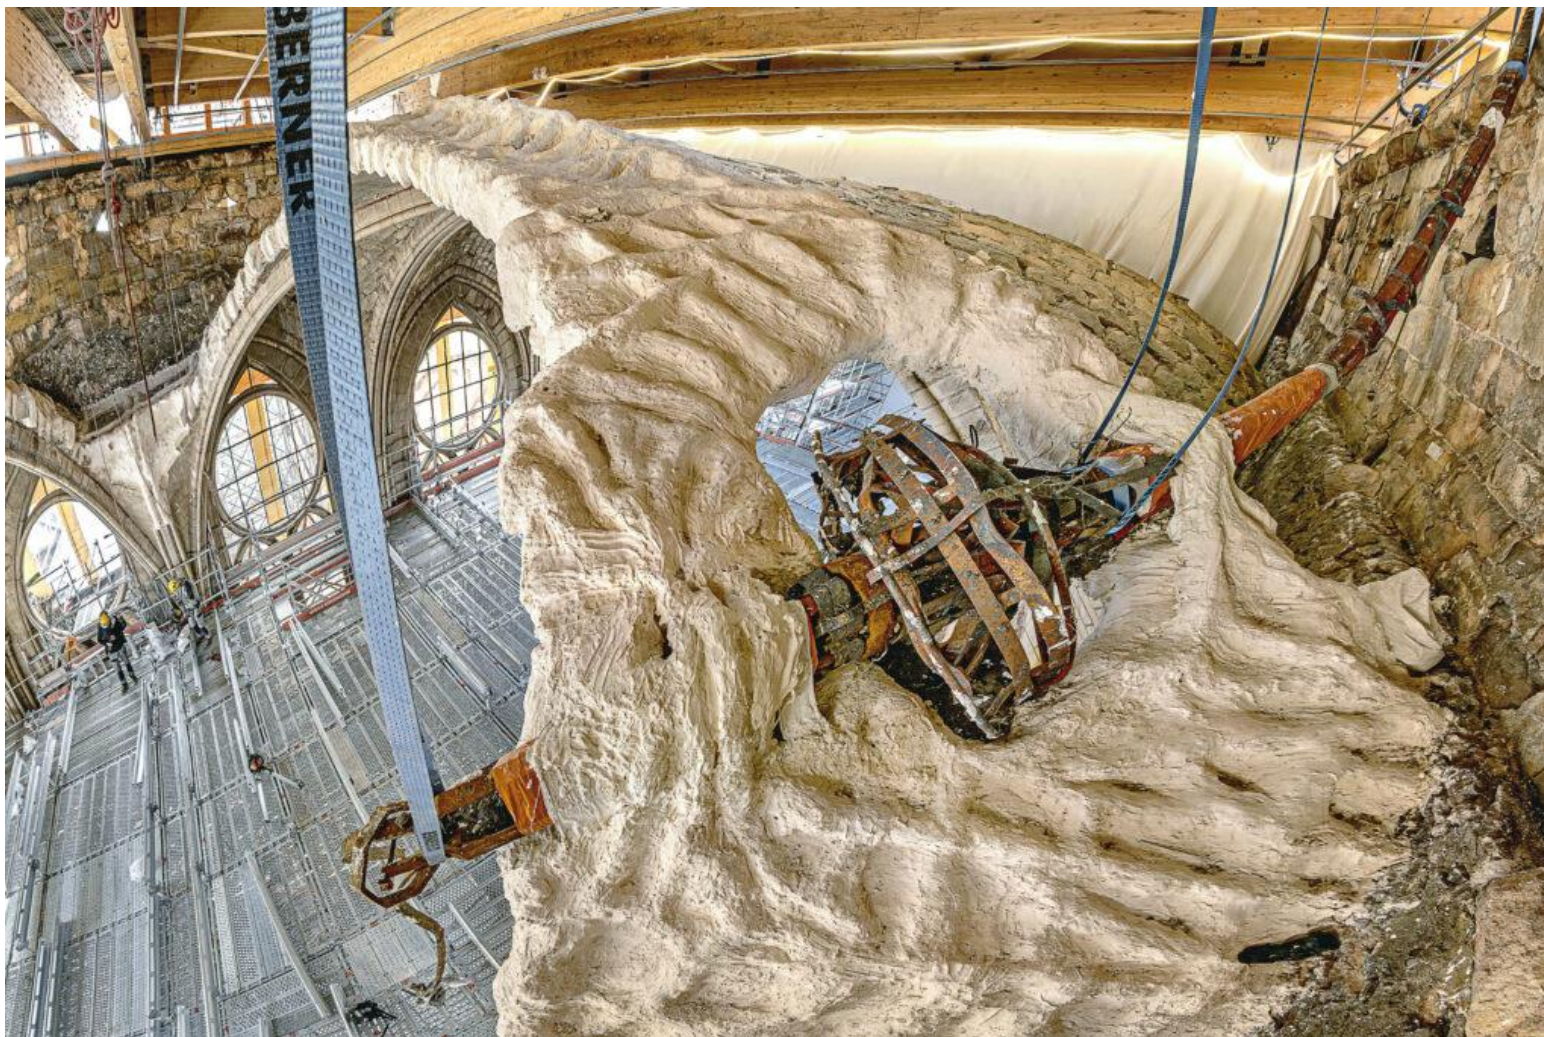
La partie sommitale de la flèche érigée en 1859 par Viollet-le-Duc, venue s'encaster dans la voûte lors de sa chute. Cette photo a été prise l'été dernier depuis l'extrados (face supérieure) de la voûte de la nef qui a été intégralement renforcée par un cataplasme de filasse. © Stéphane Compoint pour Le Pèlerin

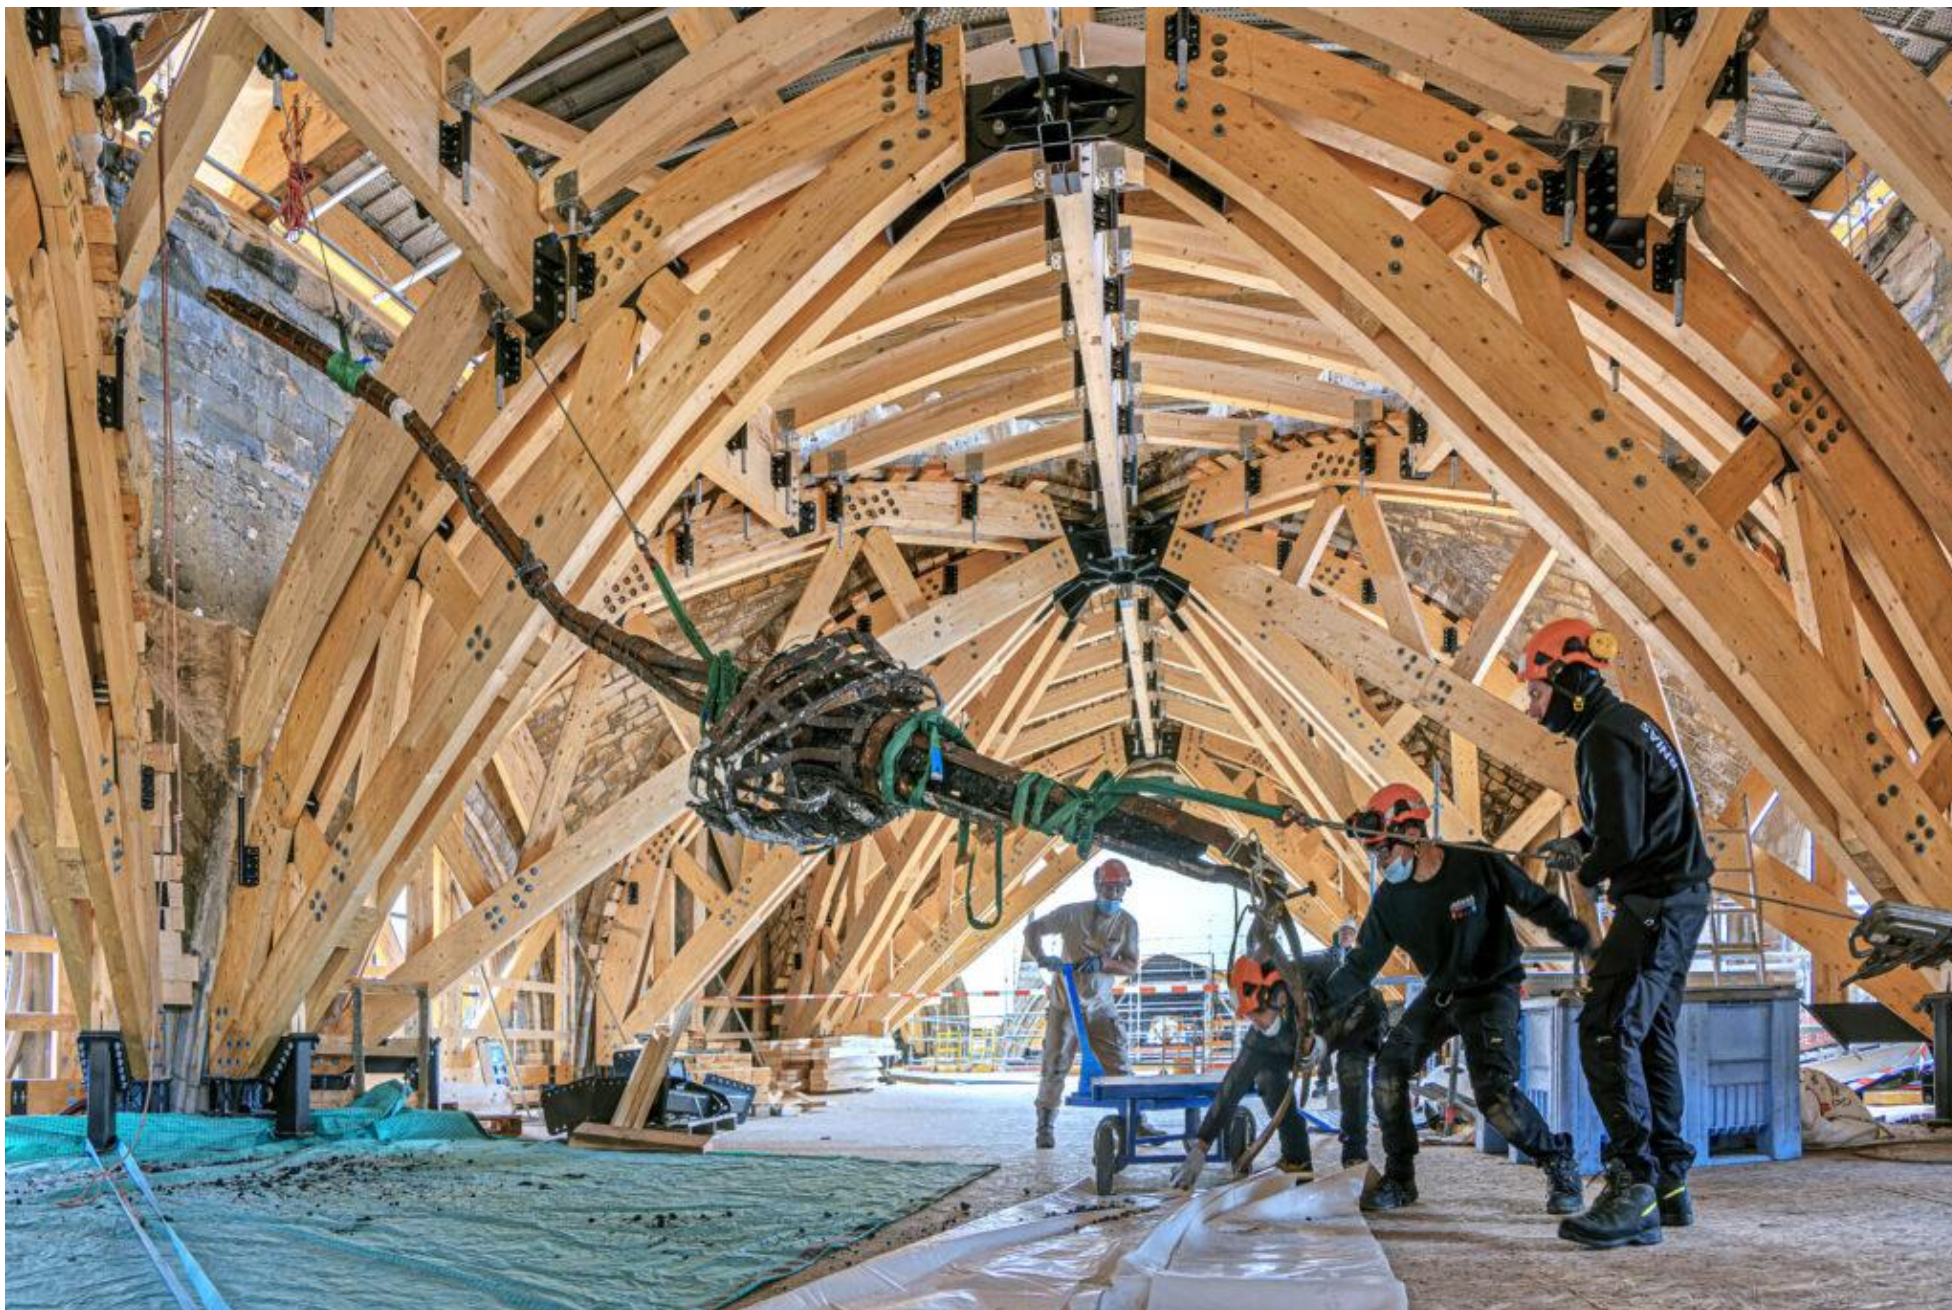
Ce vestige symbolique et émouvant de la cathédrale avant l'incendie a été extrait avec délicatesse de la voûte le 28 juillet dernier.

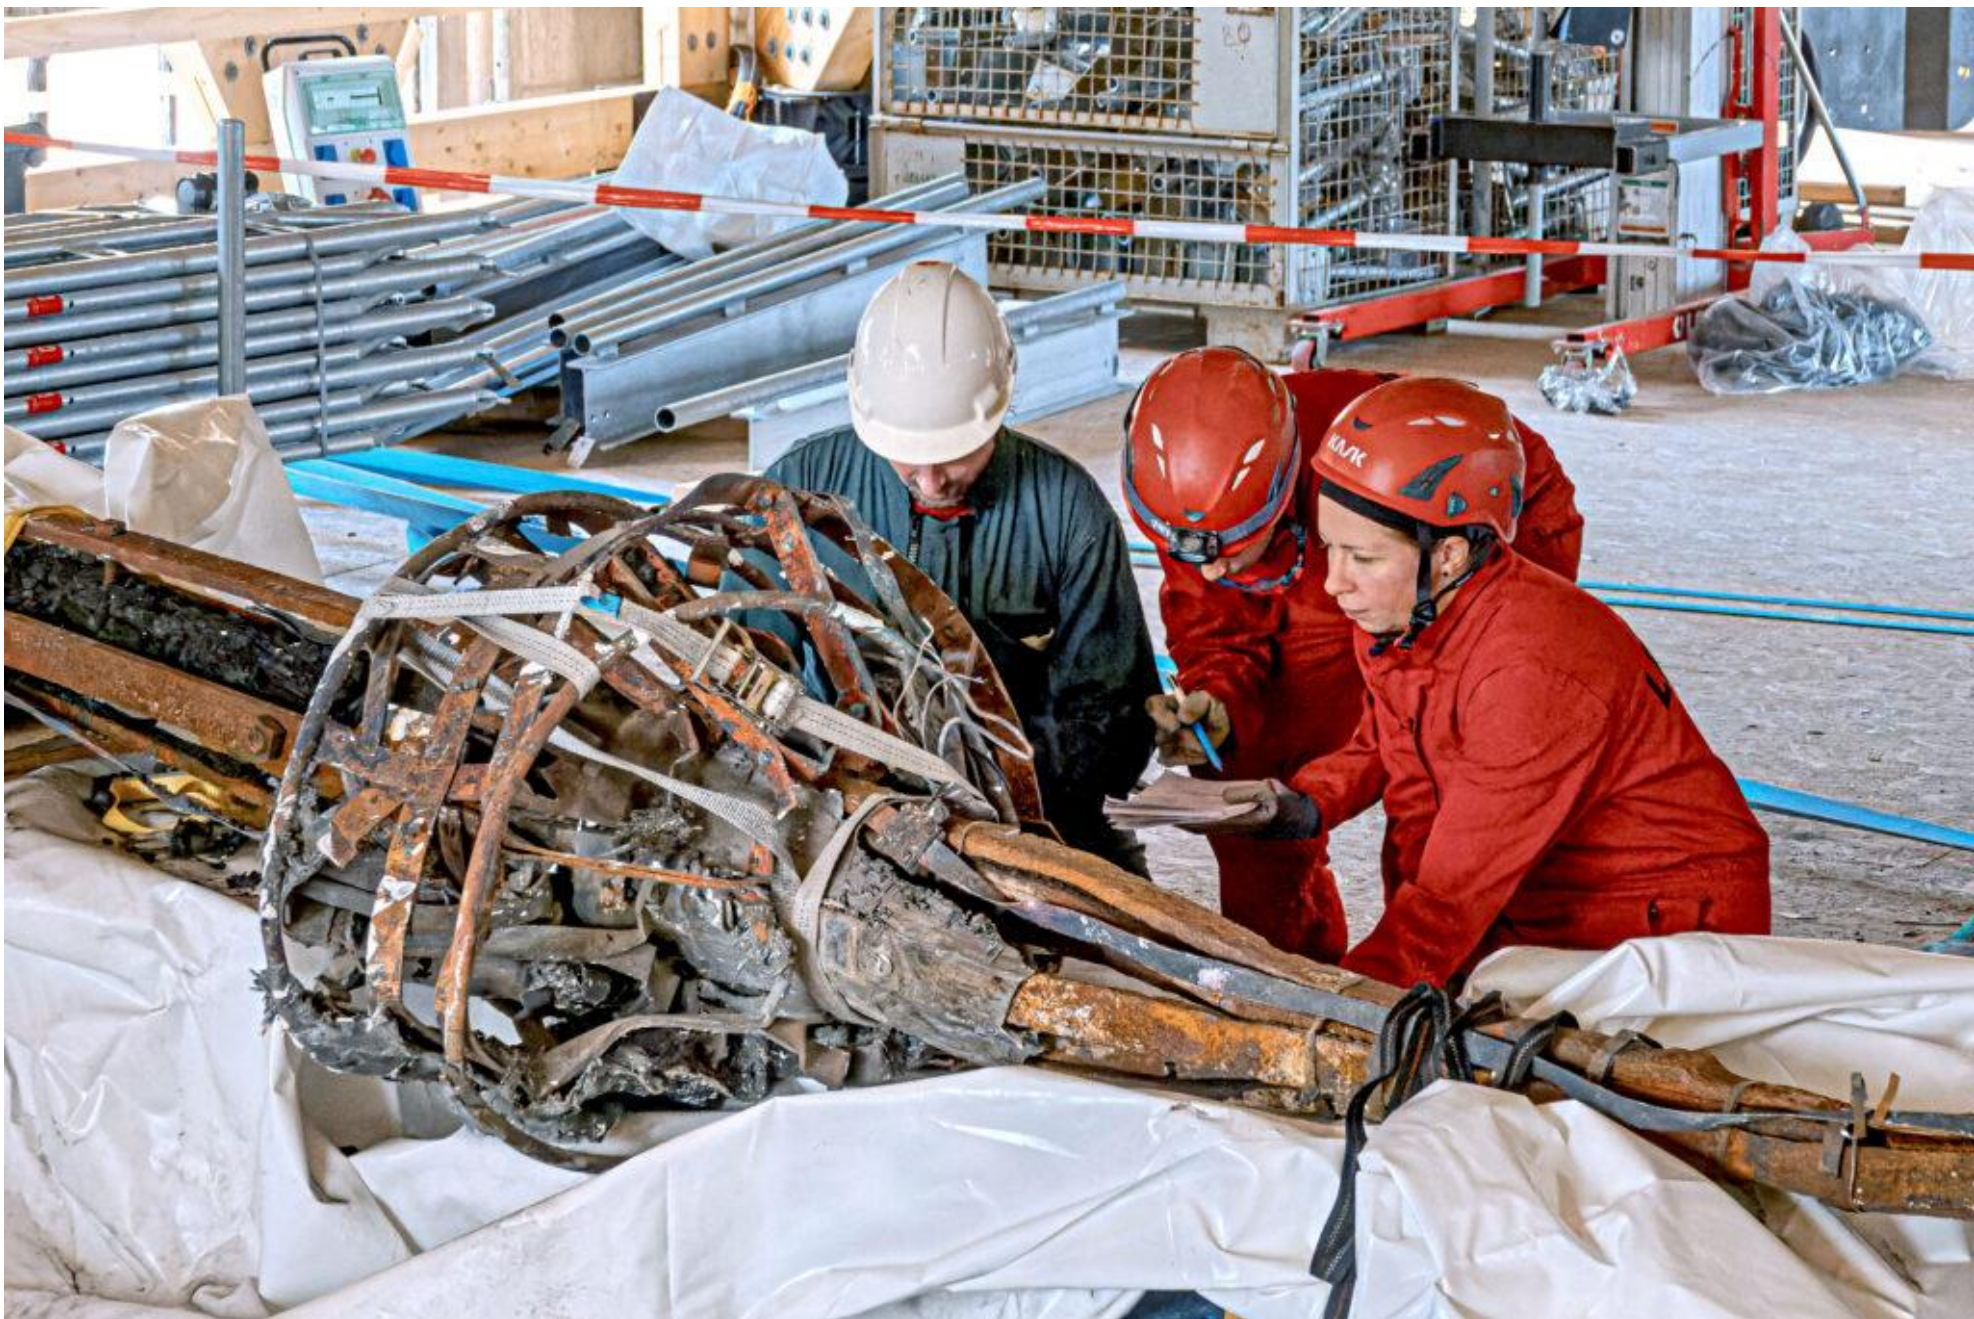
Les premiers échantillons de métal et de bois sont extraits immédiatement par l'équipe spécialisée du laboratoire des Musées de France. Leur étude permettra de mieux connaître cette architecture et d'élaborer de façon plus précise sa réplique à l'identique. © Stéphane Compoint pour Le Pèlerin

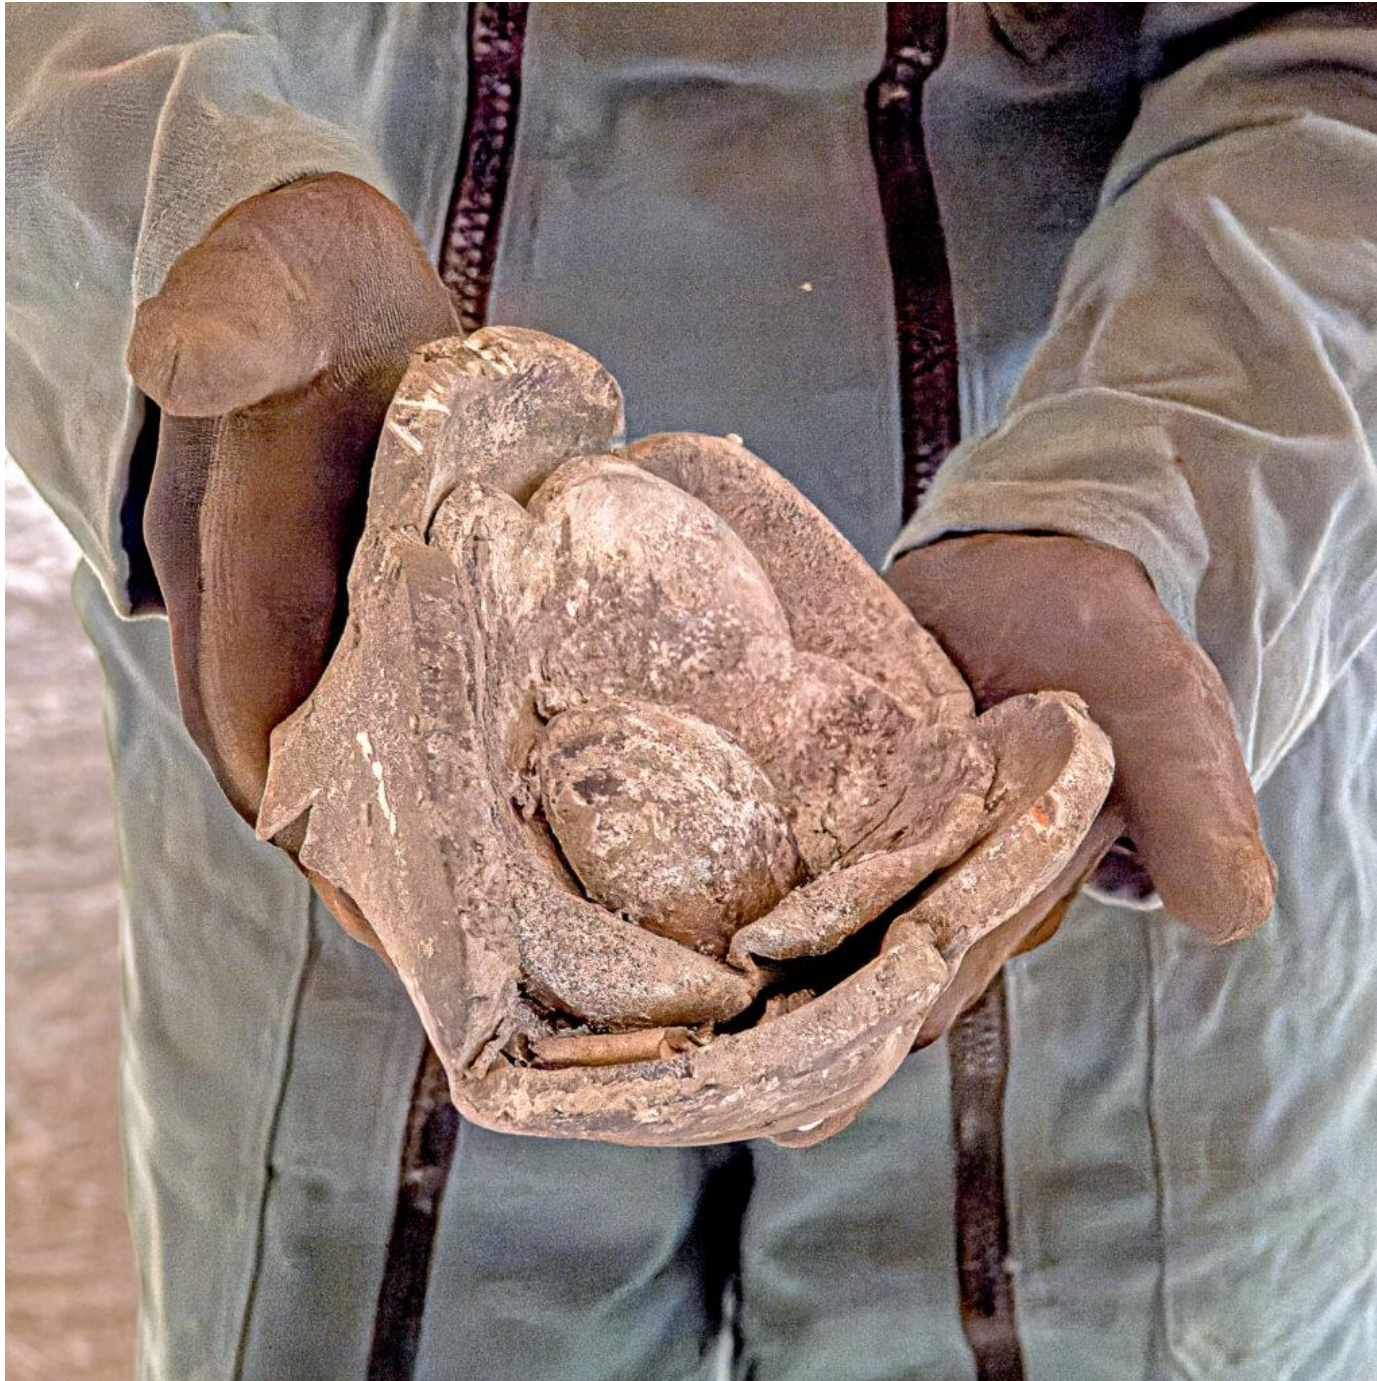
Miraculeusement, cette rose en plomb fixée sur la couronne de la flèche n'a pas fondu.
© Stéphane Compoint pour Le Pèlerin

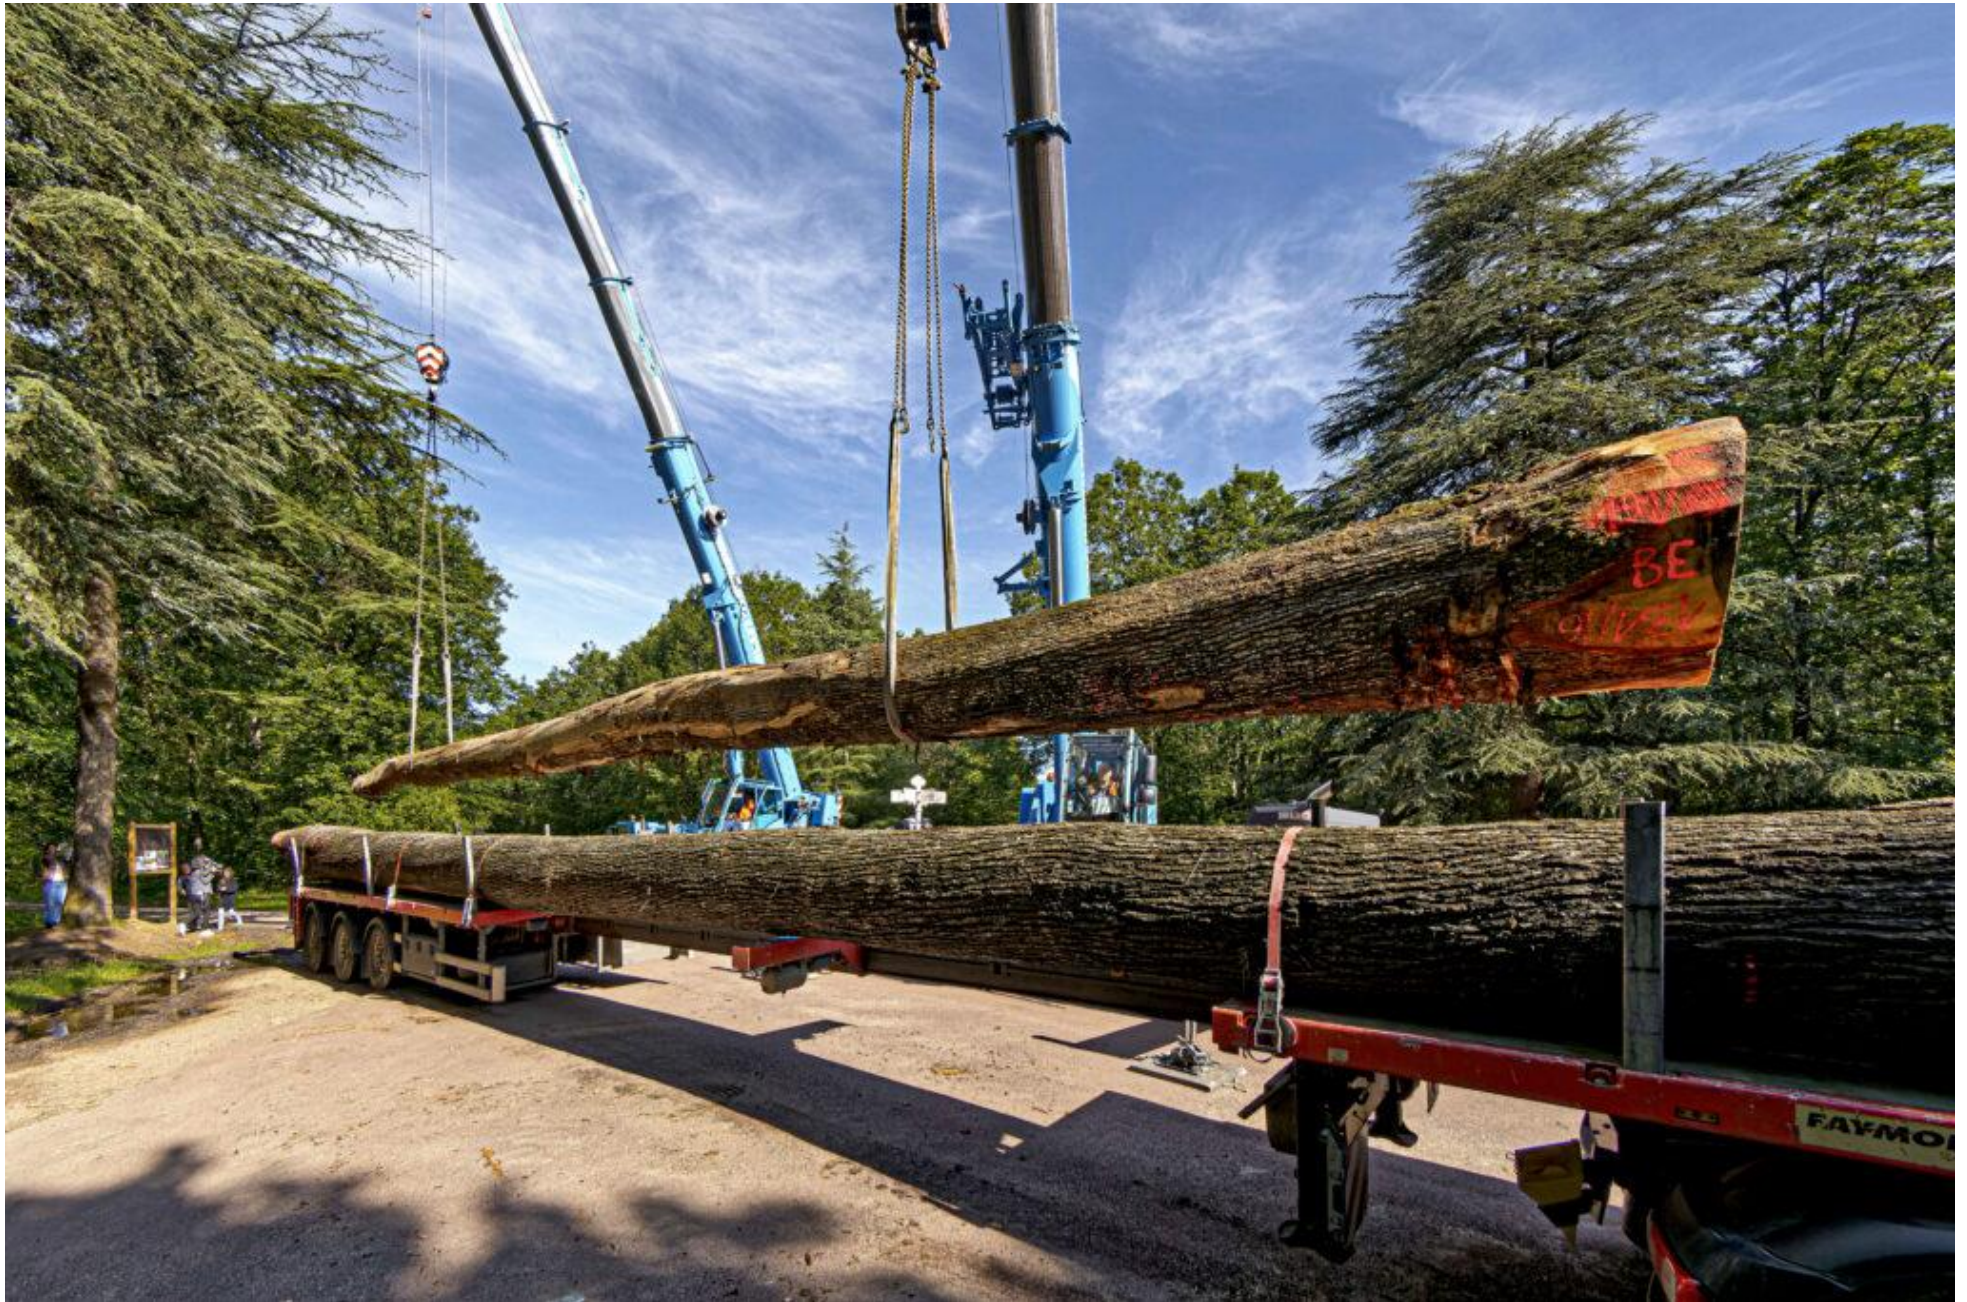
Les huit chênes centenaires destinés au tabouret (base) de la flèche, transportés en convoi exceptionnel, ont été abattus, en juin dernier, en forêt de Bercé, dans la Sarthe. © Stéphane Compoint pour Le Pèlerin

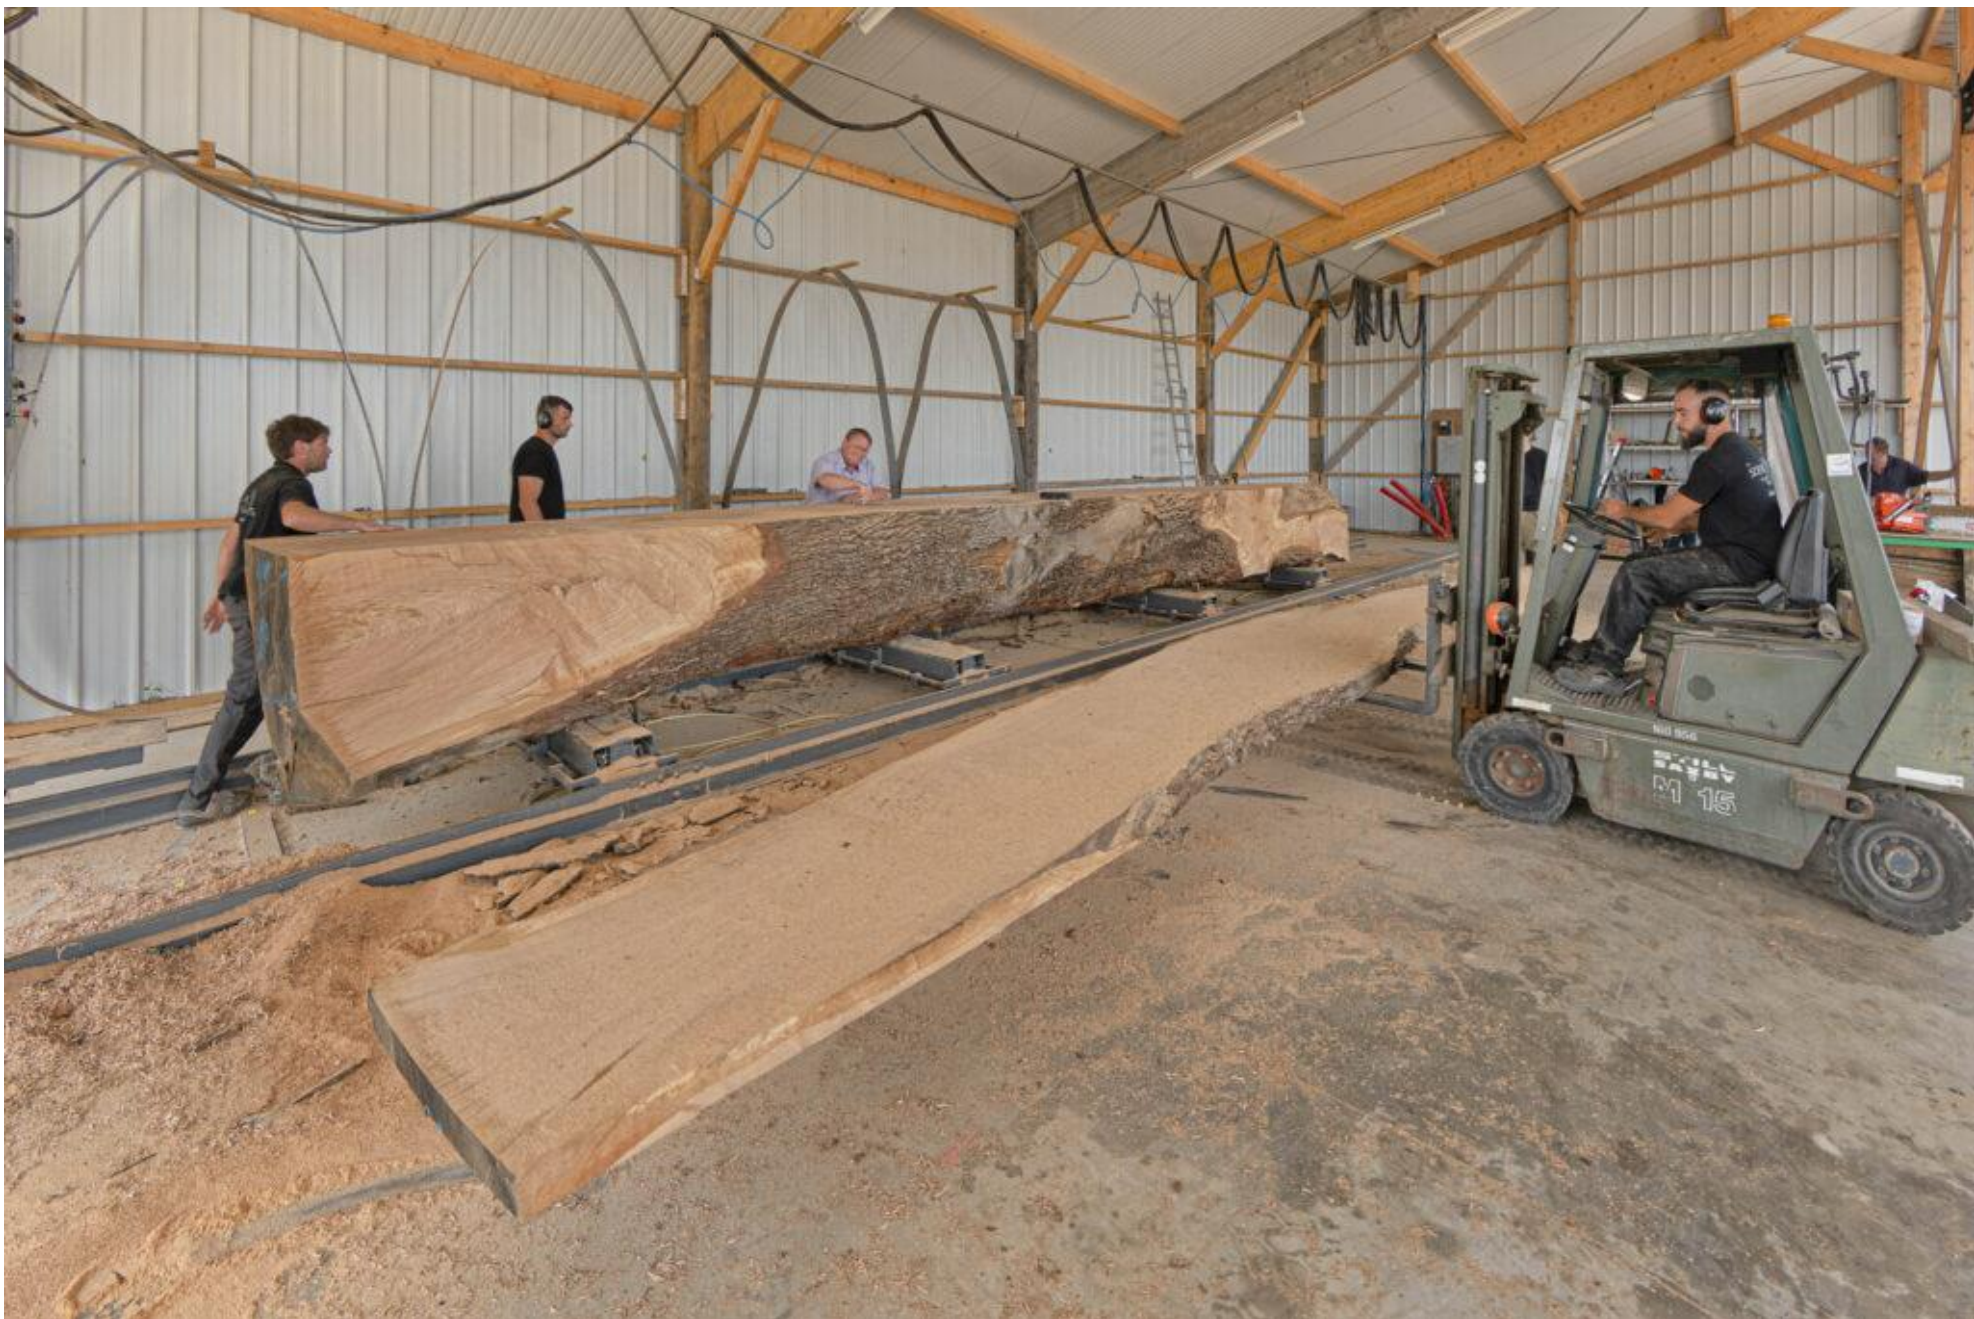
La scierie des Géants, à Craon en Mayenne, les fûts sont débités selon les dimensions données par les architectes en chef.
© Stéphane Compont pour Le Pèlerin

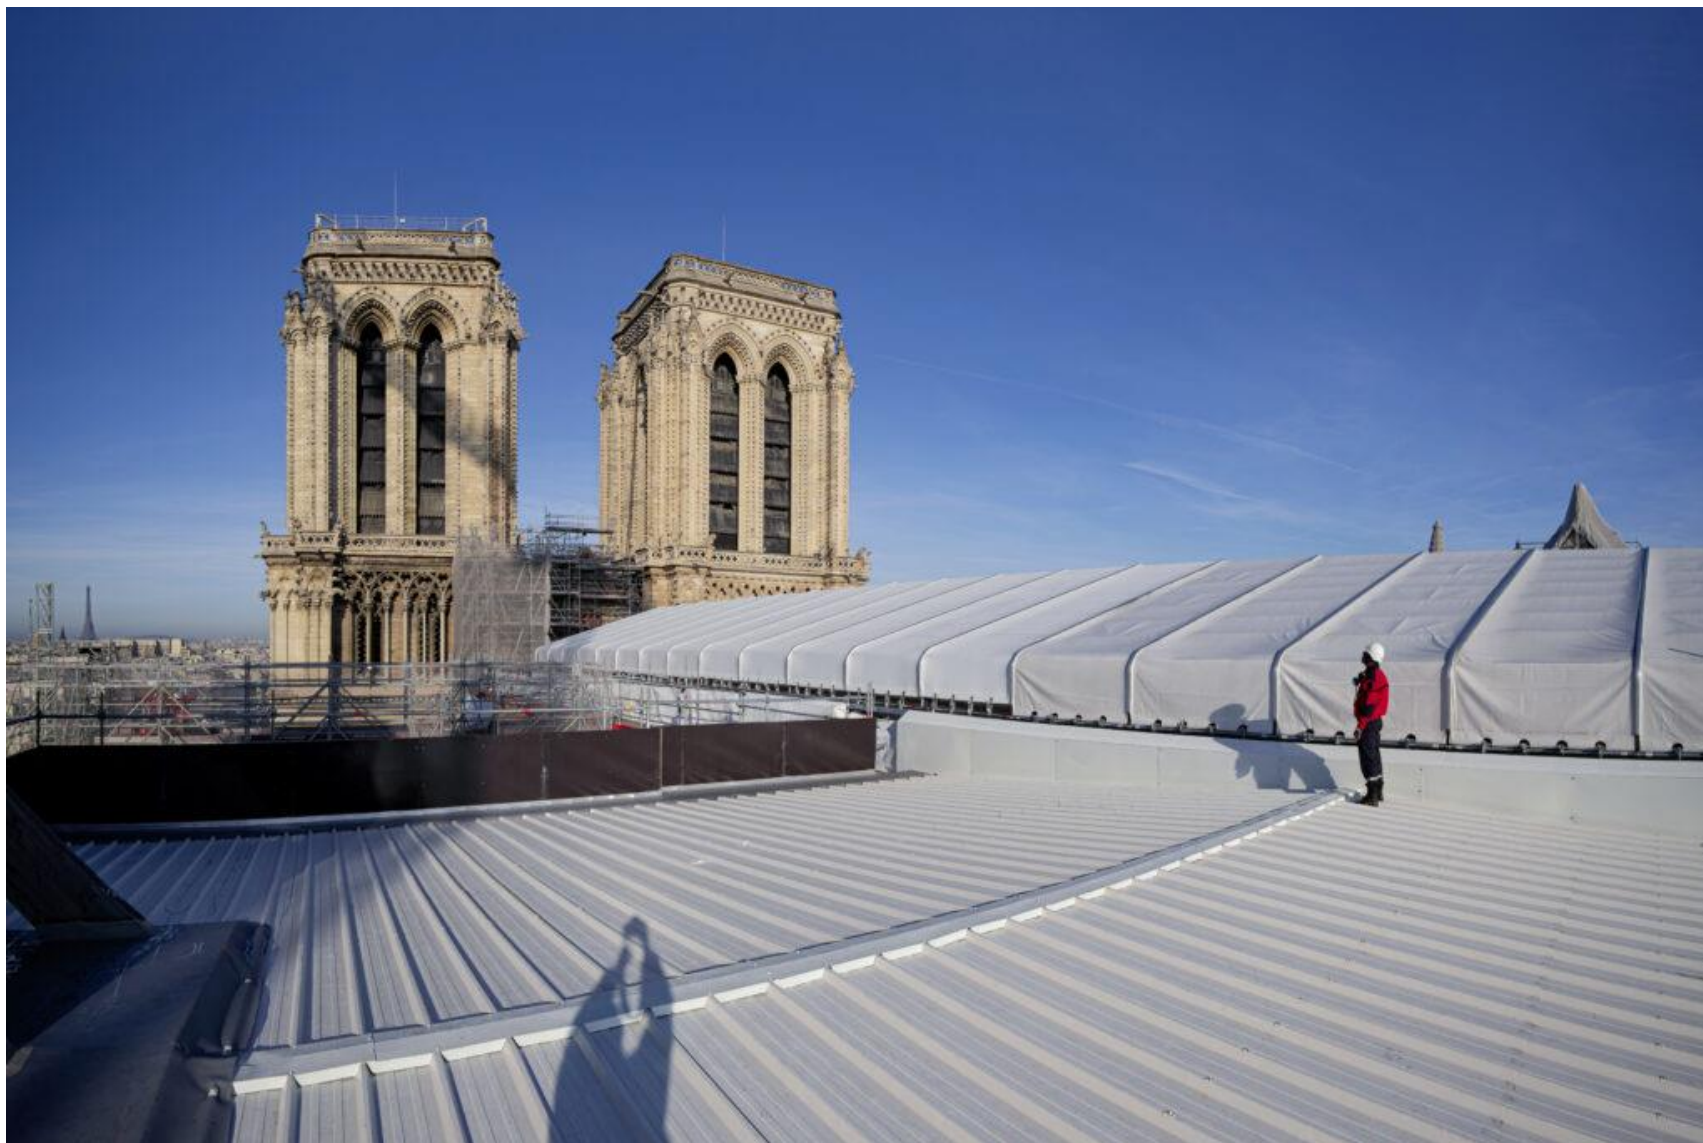
La bâche en toile a été remplacée par cette structure métallique qui protégera la cathédrale durant toute la période de restauration. Des rails métalliques permettent à la partie amovible, appelée « parapluie », de couvrir le trou de la croisée du transept. Il assure la mise hors d'eau de l'édifice et l'accès au trou pour la reconstruction de la flèche. © Stéphane Compoint pour Le Pèlerin
